«Auch im Winter einsatzbereit.»

Betonwerk

BOW-Betonwerk Obwalden AG

Alpnachstad

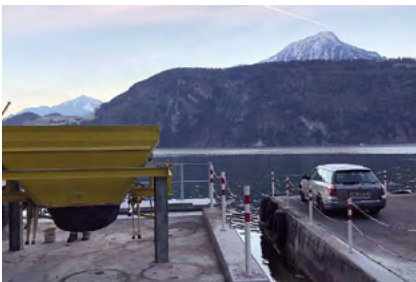
Zum Beschichten wird der Trichter ausgebaut.

Im Rahmen der Winterrevision erneuerte Im-Hof die defekten Stellen der Innenauskleidung. Die Servicemonteur wechselten etwa zwei Drittel der PU-Beschichtung aus, indem sie die alte Beschichtung manuell entfernten, eine neue PU-Platte auf die richtige Dimension zuschnitten und diese mit einem Klebeanstrich nahtlos in die freien Flächen einfügten. Der Trichter wurde dazu vom Kunden demontiert und anschliessend wieder eingebaut.

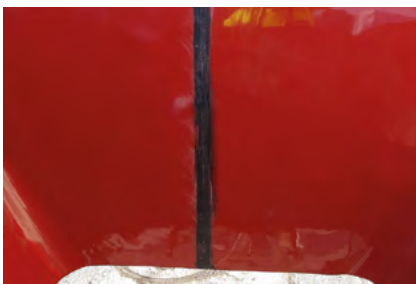
Die PU-Beschichtung ist passgenau eingeklebt.

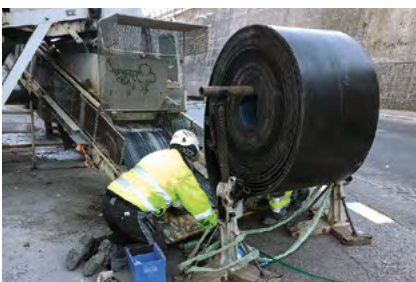
Das neue Förderband wird eingezogen.

Dank der speditiven und flexiblen Zusammenarbeit mit dem Kunden konnte im gleichen Zeitfenster zudem spontan ein defektes Förderband erneuert werden.

- PU-Platte 10 mm rot
- Gummi-Fördergurt EP 400/3, DIN Y, 800 mm ab Lager
